Znalecký posudek 39/10/2017

Podání znaleckého posudku z oboru forenzní biomechanika v trestní věci odsouzeného Petra Kramného nar. 19. 5. 1978, který byl rozsudkem Krajského soudu v Ostravě č.j. 50 T 5/2015 ze dne 7. 1. 2016 ve spojení s rozsudkem Vrchního soudu v Olomouci ze dne 1. 6. 2016 č.j. 5 To 20/2016 uznán vinným zločinem vraždy podle §140 odst. 2, odst. 3 písm. a), písm. c) tr. zákoníku.

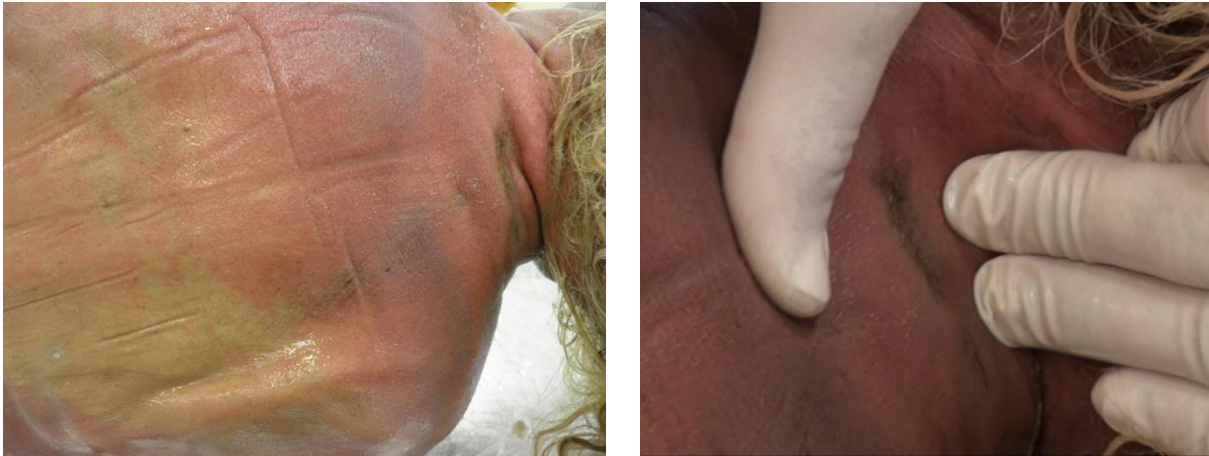
Obr 1. Defekt na krku Moniky Kramné – foto č. 14 z repitvy č. I. 2474 (vlevo), detail stejného defektu na krku Moniky Kramné – záznam z videa repitvy (vpravo)

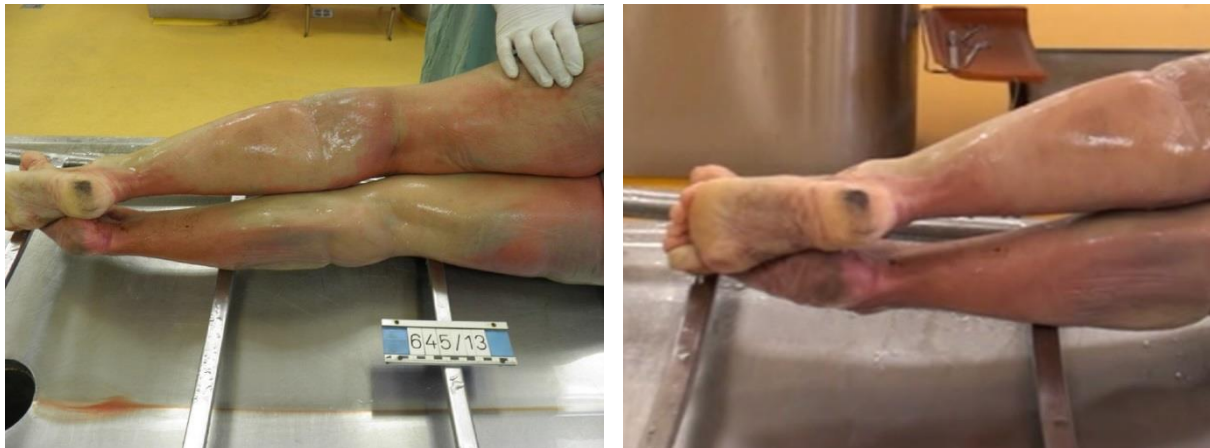
Obr 3. Defekt na patě levé nohy Moniky Kramné – foto č. 17 z repitvy č. I. 2474 (vlevo), detail defektu na patě levé nohy Moniky Kramné – záznam z videa repitvy (vpravo)

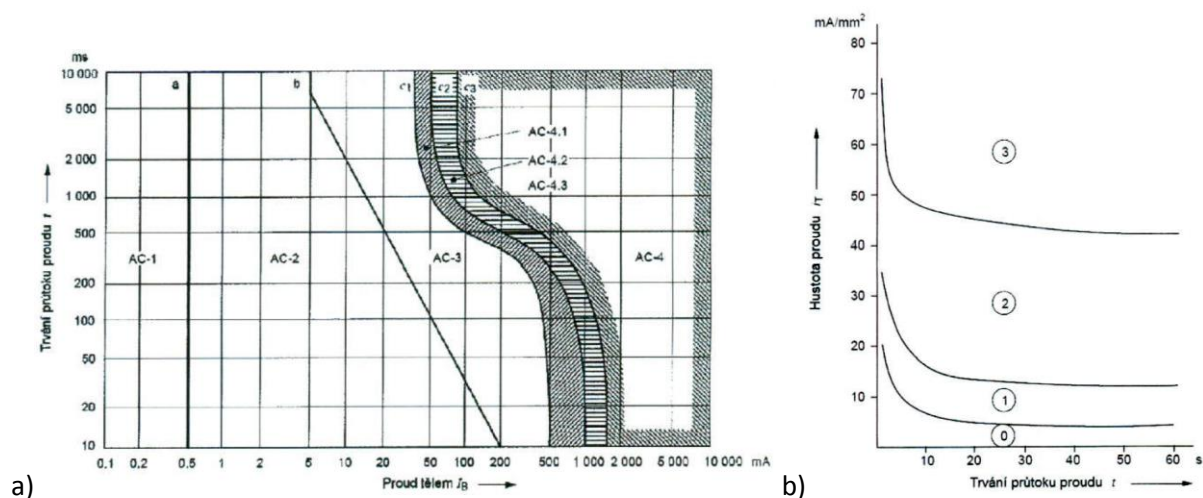
Obr 7. a) Konvenční zóny čas/proud účinku střídavých proudů (15 Hz až 100 Hz) na osoby pro dráhu proudu odpovídající dráze z levé ruky do chodidel, b) závislost změn stavu lidské kůže na hustotě proudu i_T a době průchodu proudu (Zóna 0 -beze změn, Zóna 1 -zrudnutí kůže, Zóna 2 – stopy po proudu, Zóna 3 – uhelnatění kůže). Převzato ze znaleckého posudku doplněk č.1 (prof. Ing. Sokanský) ze dne 20. 2. 2015 [1].

Zóny	Vymezení	Fyziologické účinky
AC-1	do 0,5 mA křivka a	Vnímání je možné, ale obvykle bez 'úlekové' reakce
AC-2	0,5 mA až do křivky b	Vnímání a pravděpodobnost bezděčných svalových stahů, obvykle ale bez škodlivých fyziologických účinků
AC-3	křivka b a napravo od ní do křivky c_1	Silné bezděčné svalové stahy. Dýchací potíže. Vratné poruchy srdeční funkce. Může dojít k znehybnění. Účinky se s intenzitou proudu zvyšují. Obvykle se nepředpokládá poškození organismu.
AC-4 ¹⁾	Napravo od křivky c_1	Mohou se objevit patofyziologické účinky jako je zástava srdce, zástava dýchání, popáleniny nebo jiná poškození na buněčné úrovni. Pravděpodobnost komorových fibrilací, která se zvyšuje s intenzitou proudu a dobou trvání jeho průtoku
	$c_1 - c_2$	AC-4.1 Pravděpodobnost komorových fibrilací zvyšující se až přibližně do 5 %
	$c_2 - c_3$	AC-4.2 Pravděpodobnost komorových fibrilací přibližně až do 50 %
	za křivkou c_3	AC-4.2 Pravděpodobnost komorových fibrilací nad 50 %

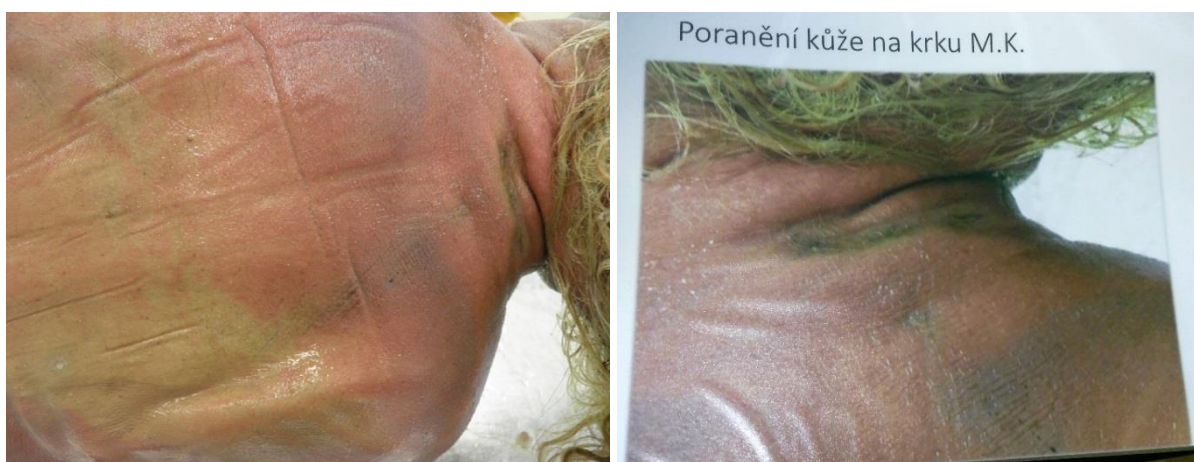
Obr 10. Foto č. 14 z pitvy Moniky Kramné č. I. 2474 – (vlevo), poranění kůže krku Moniky Kramné – foto přiloženo MUDr. Smatanovou ke spisu během hl. líčení ze dne 7.7.2015 (vpravo)

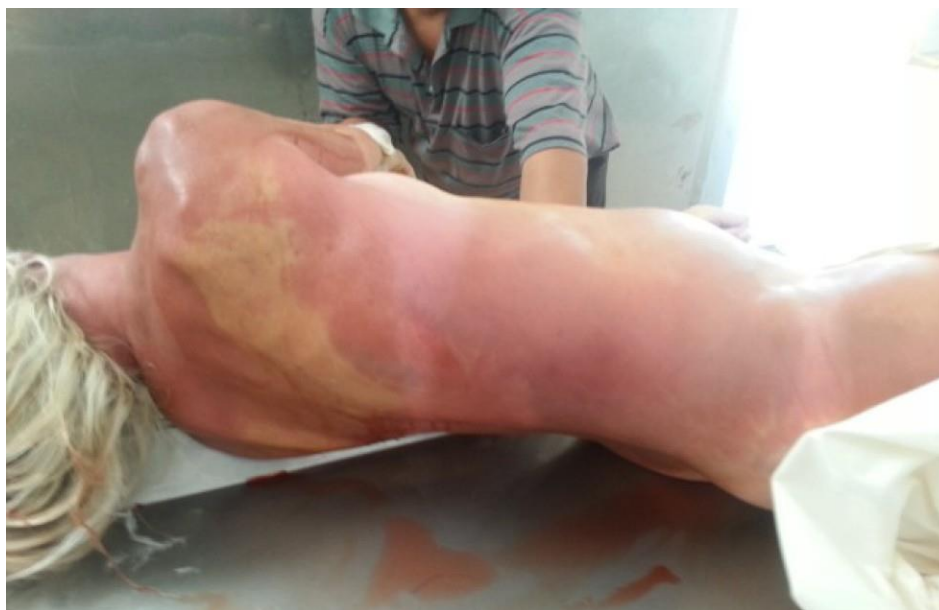
Obr 11. Foto č. 17 (EXIF 31. 7. 2013 v 13:56 hod)

- „... Podobnou známku jsme vystupovali i na foto č.17, která byla pořízena podle údajů u digitálního záznamu této fotografie 31.7.2013 ve 13:56 hod. a kde přesně kvalitu této fotodokumentace bychom podobnou známku (známka proudová) mohli také vysledovat ...“

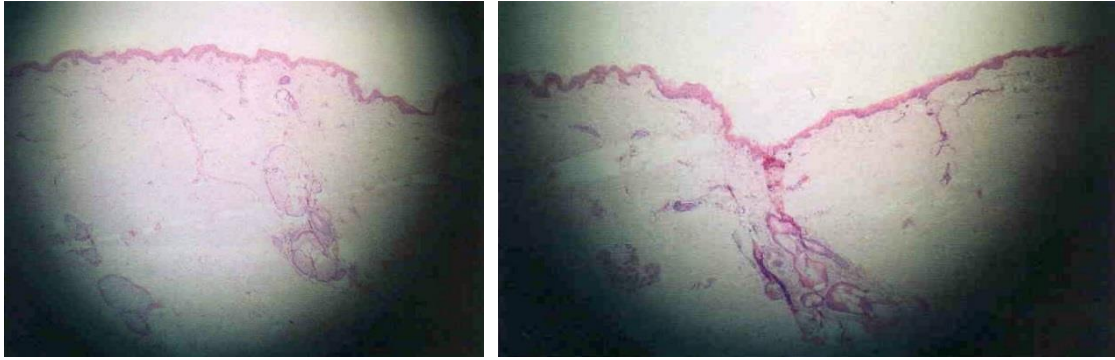
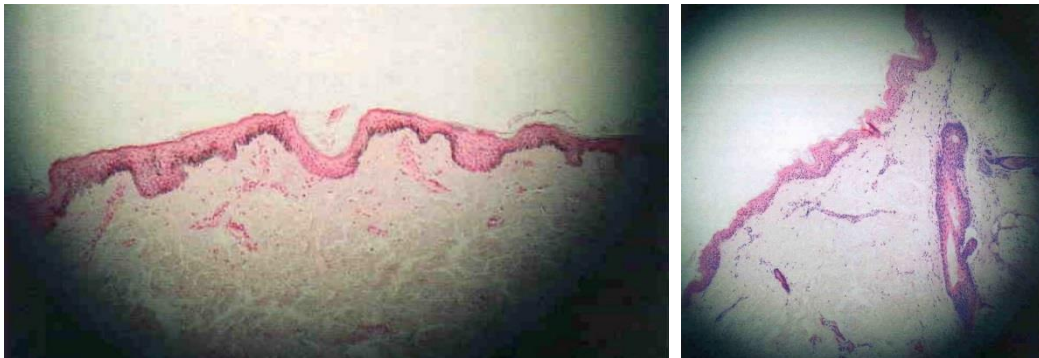
Obr 16. Vzorky kůže defekt na zadní straně krku Moniky Kramné: skla č. 24 až 27 tkáňový blok č. 1 až 3 - převzato z posudku doc. MUDr. Pilina ze dne 24.8.2017

Obr 17. Vzorky kůže defekt na zadní straně krku Moniky Kramné: skla č. 24 až 27 tkáňový blok č. 1 až 3 - převzato z posudku doc. MUDr. Pilina ze dne 24.8.2017

Obr 18. Vzorky kůže defekt na zadní straně krku Moniky Kramné: skla č. 24 až 27 tkáňový blok č. 1 až 3 - převzato z posudku doc. MUDr. Pilina ze dne 24.8.2017

Obr 19. Vzorky kůže defekt na zadní straně krku Moniky Kramné: skla č. 24 až 27 tkáňový blok č. 1 až 3 - převzato z posudku doc. MUDr. Pilina ze dne 24.8.2017

Obr 20. Vzorky kůže defekt na zadní straně krku Moniky Kramné: skla č. 24 až 27 tkáňový blok č. 1 až 3 - převzato z posudku doc. MUDr. Pilina ze dne 24.8.2017

- „... Částky kůže kryté souvislou vrstvou epidermis bez jakéhokoliv porušení, Fe negativní, v korigu mezery v pojivu, bez krevních výronů, bez známek popálení, bez známek tvorby intraepidermálních puchýřů, separace epidermis od korigu, bez protažení buněk bazální vrstvy epidermis ... Obr 16 až Obr 20 demonstrují neporušený povrch excízi ...“

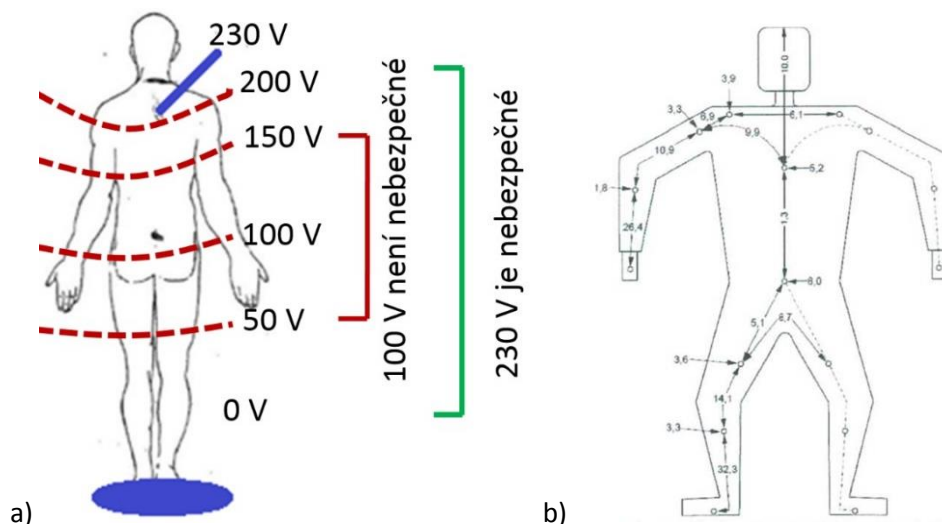
Obr 23. a) Obrázek ukazuje, že napětí vlivem vnitřní impedance lidského těla postupně klesá podle určitých křivek (hladin). Na obrázku jsou naznačeny hladiny pro napětí 0, 50, 100, 150, 200 a 230 V. b) velikosti vnitřní impedance v jednotlivých segmentech lidského těla [1].

Na Obr 23a je ilustrován případ, kdy vstupem elektrického proudu do těla by mohla být šíje a výstupem velká, případně ještě mokrá plocha chodidel. Takový případ by teoreticky mohl nastat například ve sprše. Obrázek ukazuje, že vlivem vnitřní impedance lidského těla napětí postupně klesá podle určitých křivek (hladin). Na obrázku jsou naznačeny hladiny pro napětí 0, 50, 100, 150, 200 a 230 V. Smyslem obrázku je ukázat, že i v případě, že by zemřelá Monika Kramná byla zasažena elektrickým proudem vstupujícím do šíje a vystupujícím v mokrých chodidlech, ještě to zdaleka nemusí znamenat, že dotykem na její tělo nutně musí nastat úraz další osoby elektrickým proudem. Je vyznačen případ, kdy při dotyku mezi hladinami 50 V a 150 V (tj. rozdíl napětí je 100 V), což nepostačuje k průrazu kůže, a proto ani nepředstavuje významné nebezpečí.

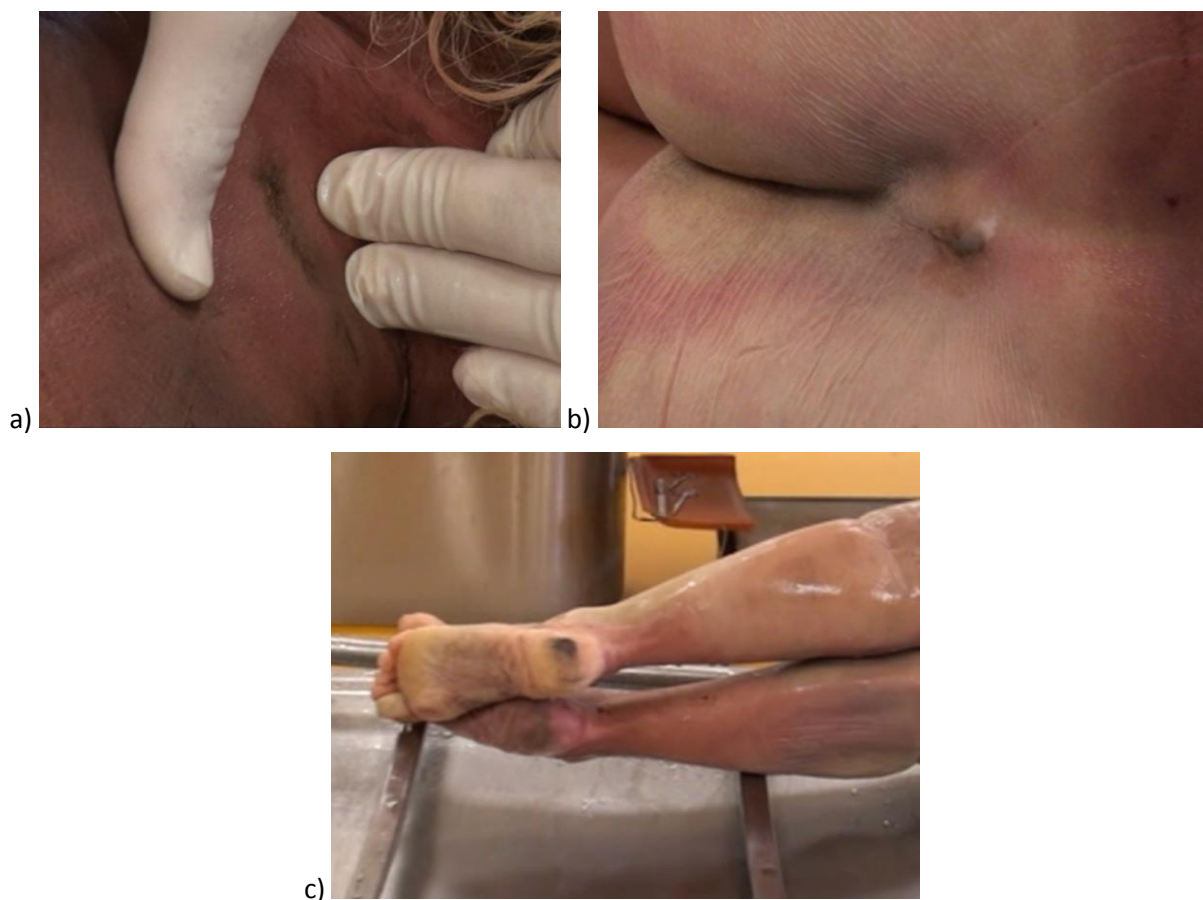
Obr 27. a) defekt na krku Moniky Kramné – záznam z videa repitvy, b) defekt na kostrči Moniky Kramné – záznam z videa repitvy, c) defekt na patě levé nohy Moniky Kramné – záznam z videa repitvy
