doc. MUDr. Alexander Pilin, CSc.  
soudní znalec z oboru zdravotnictví  
odvětví soudní lékařství a forenzní stomatologie

Věc: znalecký posudek č.18063 z oboru  
zdravotnictví, odvětví soudní lékařství  
- dodatek ke znaleckému posudku č. 17088

Odsouzený Petr Kramný, nar. 19.5.1978

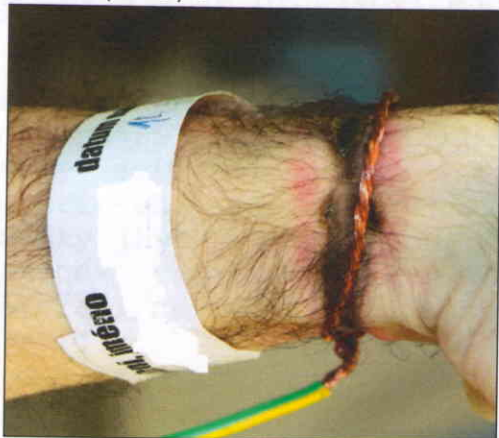
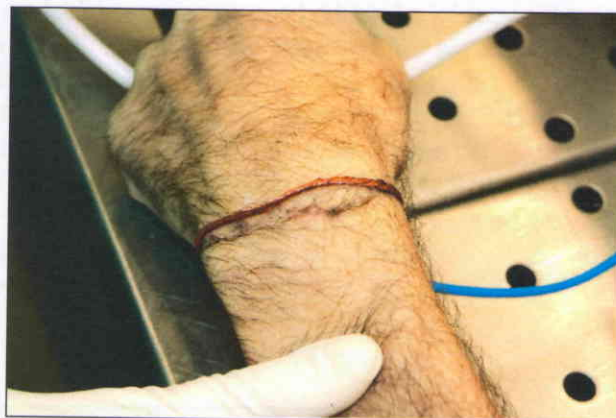
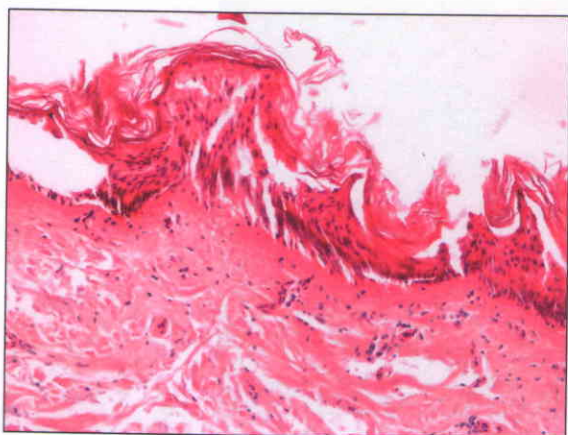
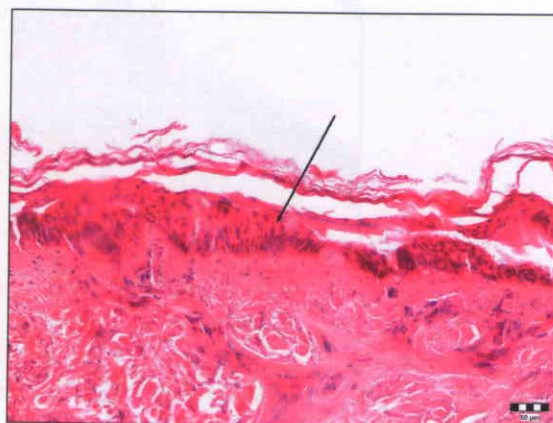
#### Obr. A (a-e):

Sebevražda elektrickým proudem 220 V - omotání vodičů okolo zápěstí obou rukou. Na zápěstích obou rukou (obr. A a-e) jsou typické známky vstupu elektrického proudu: popáleniny vytvářející hnědočerný pás, místy se zblednutím spodiny a lemem překrvení (pravé zápěstí). Na levém zápěstí vodič patrně nepřiléhá na kůži po celém průběhu, ale jsou zřetelně vytvořeny popáleniny. V mikroskopickém obraze excízi z pravého zápěstí (c, d) je dobře vidět charakteristické nitkovité protažení jader bazální vrstvy pokožky, tvorba intraepidermálních puchýřů a oddělení pokožky od kůže. V mikroskopickém obraze z levého zápěstí (e), na kterém byly proudové známky ne tak výrazné, je patrna nekróza pokožky a její podstatné zeslabení proti její obvyklé šířce, kde je patrné v bazální vrstvě nitkovité protažení jader epidermis. Vyšetření na metalizaci nebylo provedeno.

Výše jsou uvedeny případy zasažení elektrickým proudem o napětí 220 V. U všech je patrna popálenina kůže, jevící se černě zbarvenými úseky kůže (spálení), v některých případech souvislé, v jiných případech přerušované, ve spodině se zblednutím, tj. oproti černě zbarvené spálenině pokožky světleji hnědé. V okolí se tvoří puchýře. V mikroskopickém obraze je patrna odúmrtí pokožky, s ložisky homogenizace (zhuštění) pokožky a povrchních vrstev škáry. V pokožce se tvoří tzv. intraepidermální puchýře (opticky prázdná drobná i větší místa) a pokožka se odlučuje od škáry. V bazálních (základních, spodních) vrstvách pokožky je patrna nitkovité protažení buněk. Tento nálezný je příznačný pro zasažení povrchu těla elektrickým proudem jak pro nízké, tak i pro vysoké napětí, u kterého navíc bývají rozsáhlejší popáleniny. Může se vyskytnout i při popálení bez účinku elektrického proudu. Při okrajích popáleniny bývá lem překrvení, který je známkou vitální reakce. Takový lem na fotografiích z repitvy v Ostravě není patrný.

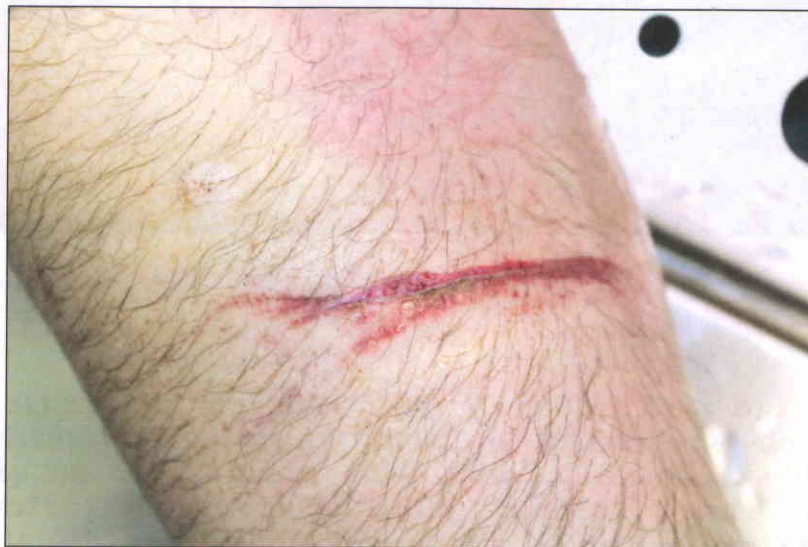
Obr. B (a-d):

pracovní úraz, zasažení elektrickým proudem 230 V (obr. 22 B a-d). Poškozený byl resuscitován, přesto však po 10 hodinách zemřel. Na pravém předloktí známka vstupu elektrického napětí se spáleninou pokožky a kůže proužkovitého tvaru s lemem překrvení a (obr. B a). Na mikrofotografiích jsou patrné známky vstupu elektrického proudu s nekrózou pokožky a kůže, provázené krevním výronem a také již zánětovou reakcí při 10 hodinovém přežití. Na obr. B b) je ve vzdálenější oblasti pokožky patrné nitkovité protažení bazální vrstvy epidermis (označeno šipkou), obr. c)-jiné místo vstupu elektrického proudu. V myokardu byly nalezeny hyperkontrakční proužky (hypercontraction bands) - silná šipka a trhliny svalových vláček (myofibrillar breaks up) - slabá šipka (obr. B d). Vyšetření na metalizaci nebylo provedeno.

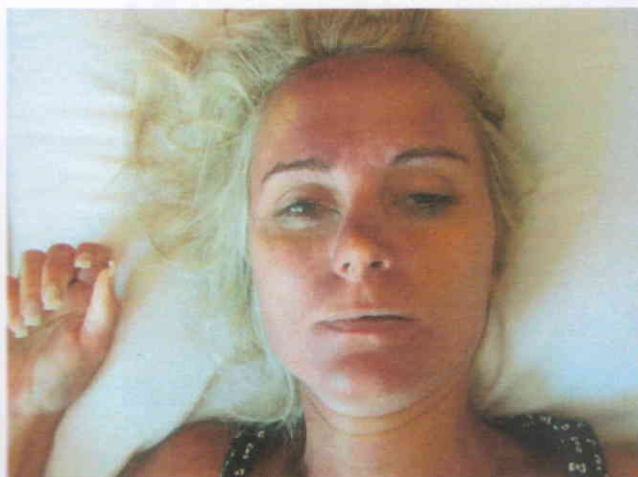
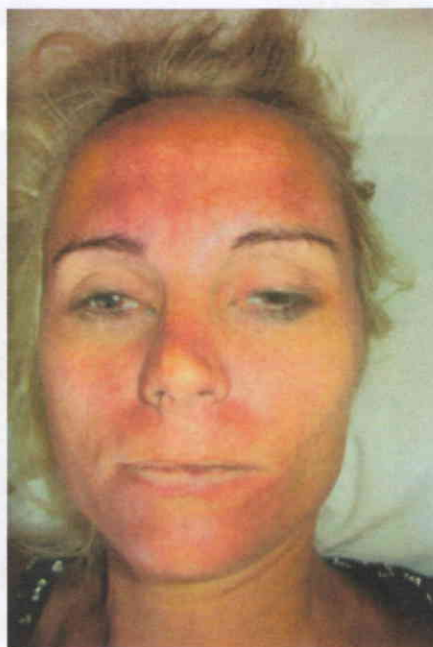
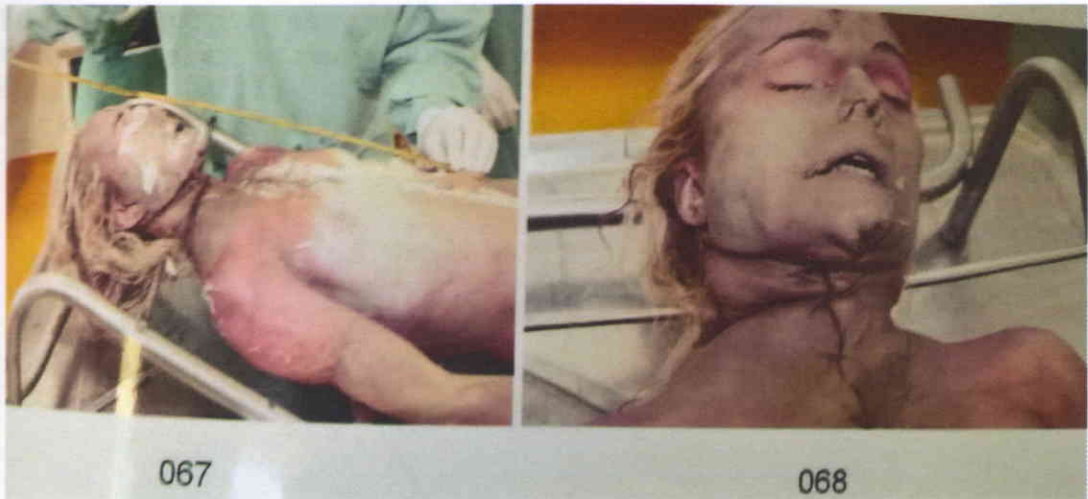
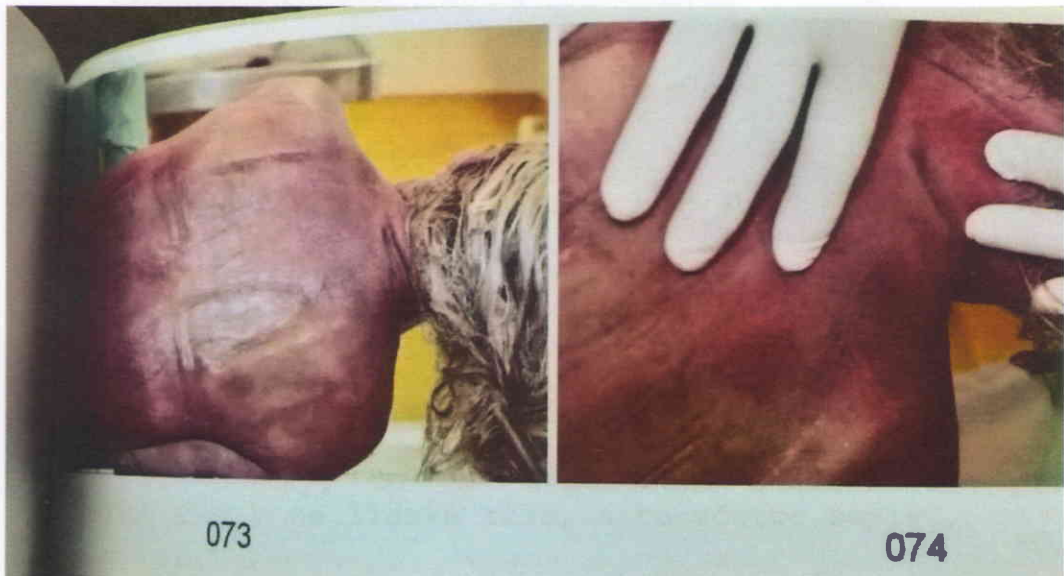
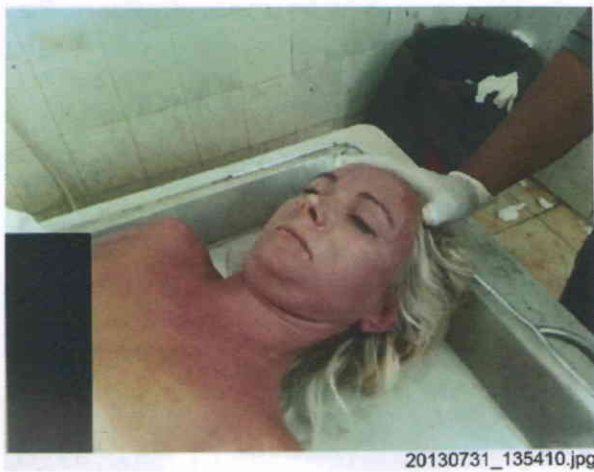
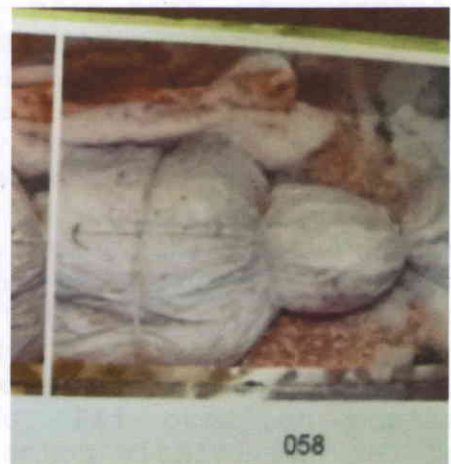
Obr. II a-f:

Fotografie obličeje a krku Moniky Kramné z hotelového pokoje, v pitevně v Egyptě a fotografie zhotovené PČR při její pitvě v Ostravě. Na snímcích z hotelového pokoje (obr. II a, b) jsou zřetelně patrné kožní sklady - vrásky na krku, které umístěním odpovídají hnědým pruhům kůže, patrným na krku při pitvě (obr. II c) a změně kůže v zátylku, považovaném za známku vstupu elektrického proudu (obr. II d). Dobře jsou kožní sklady na fotografiích z hotelu patrné i na fotografiích z pitevny v Egyptě (obr. II e). Hnědé zbarvení je nejspíše umocněné posmrtnými změnami, nebo balzamací a pravděpodobně i tkanicí omotanou okolo krku na transportních obalech zemřelé (obr. II f).

Na krku Moniky Kramné, ležící na lůžku v hotelovém pokoji, jsou na fotografiích z hotelu patrné kožní sklady (vrásky) na levé i pravé straně. Na fotografiích PČR z pitvy (č. 67, 68) jsou na ve stejných místech patrné hnědé pruhy na kůži krku s bledší spodinou. Změna kůže v zátylku, považovaná za vstup elektrického proudu, stejně tak jako i ostatní hnědě zbarvené pruhy kůže na krku patrné na fotografiích z pitevny v Ostravě jsou nejspíše posmrtné změny, nebo posmrtnými změnami více zviditelněné kožní vrásky.

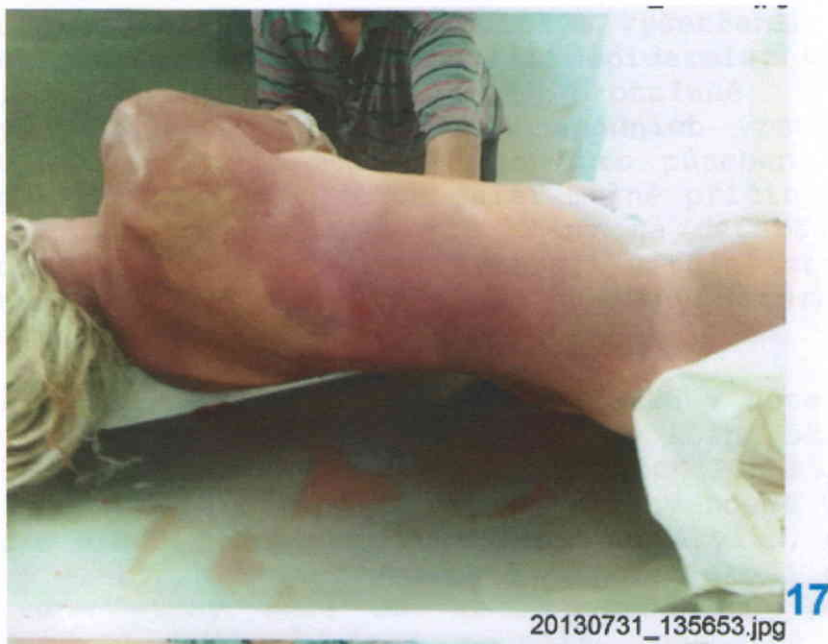
III. Změny na pravé straně zad v pitevně v Egyptě:  
Fotografie pravé strany krku a zad Moniky Kramné z pitevny v Egyptě (Obr. III) bez hnědých pruhů, bez známek vstupu elektrického proudu.

Obr.III Záda bez známek vstupu elektrického proudu

Na fotografii krku a zad Moniky Kramné zhotovené v pitevně v Egyptě nejsou patrné známky vstupu elektrického proudu, nejsou patrné žádné hnědé či černě zbarvené pruhovité útvary, tj. takové, jaké jsou viditelné na snímcích z repitvy dne 9.8.2013 v Ostravě.
